*Alter Dom in Regensburg.*  
*Untersuchung des Fußbodenuntergrundes.*

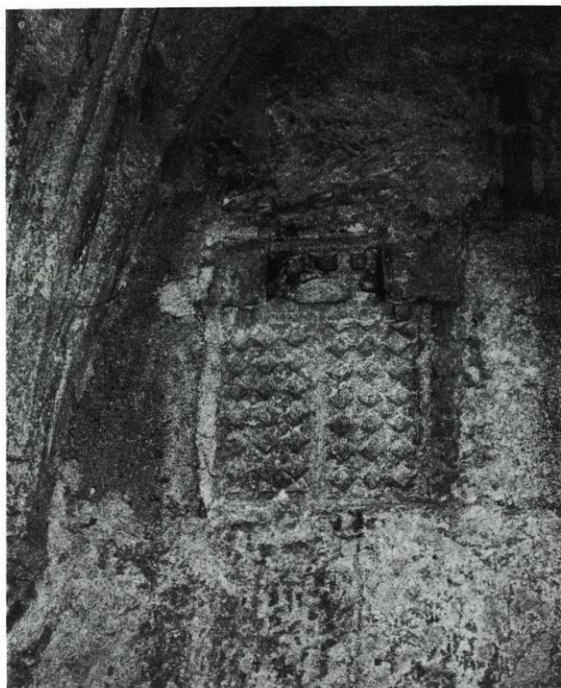
Abb. 14 b: Spolie  
in der Quadermauer  
(Foto: C. Unger)
