Die Dachtragwerke der Stiftsbasilika Waldsassen

Philip S. C. Caston

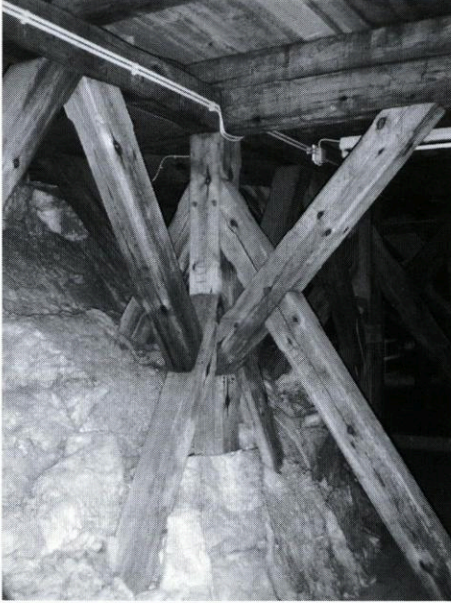
Abb. 8: Stiftskirche Waldsassen. Stehende Stuhlsäule des Vierungstragwerks. Glasfaser-matten verdecken die Kuppeloberfläche. Die Stuhlsäule ist in die Kuppel eingebaut. Photo: Verfasser, März 2003.

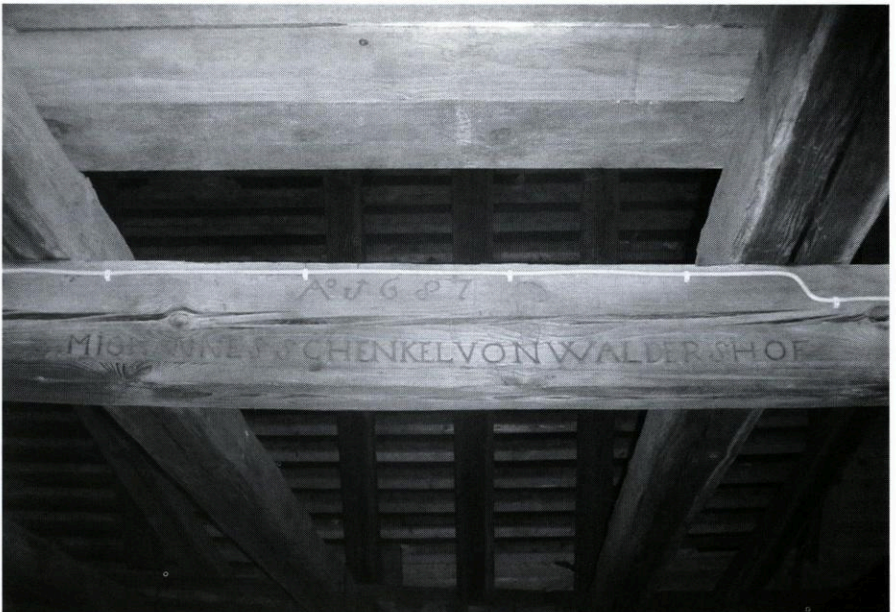
Abb. 9: Stiftskirche Waldsassen. Inschrift: *Anno 1687 Johannes Schenkel aus Waldershof* an einem Balken im Tragwerk des Konventbaus. Photo: Verfasser, März 2003.

⁹ Seitz gibt fälschlicherweise das Jahr 1683 an (Seitz 1983, S. 86). Man kann eindeutig 1687 lesen (siehe Abbildung 9).

Wir können davon ausgehen, dass die frisch gefällten Baustämme direkt, d. h. *saftfrisch* zu Bauholz (Balken) verarbeitet worden waren und bei der nächsten Möglichkeit verbaut worden waren. Hierfür sprechen Trockenrisse durch einige der Abbundzeichen. Diese beweisen, dass die Austrocknung des Holzes nach der Anbringung des Abbundzeichens stattfand. Das fertig bearbeitete Bauholz ließ man in der Regel nicht auf der Baustelle herum liegen, da die Austrocknung im nicht verbauten Zustand, die sorgfältig vorbereiteten Holzverbindungen verändert und den Zusammenbau erschwert hätten.
