Die ehemalige Damenstiftskirche Obermünster (Mariä Himmelfahrt)¹

Katrin Eichler

I. Einleitung

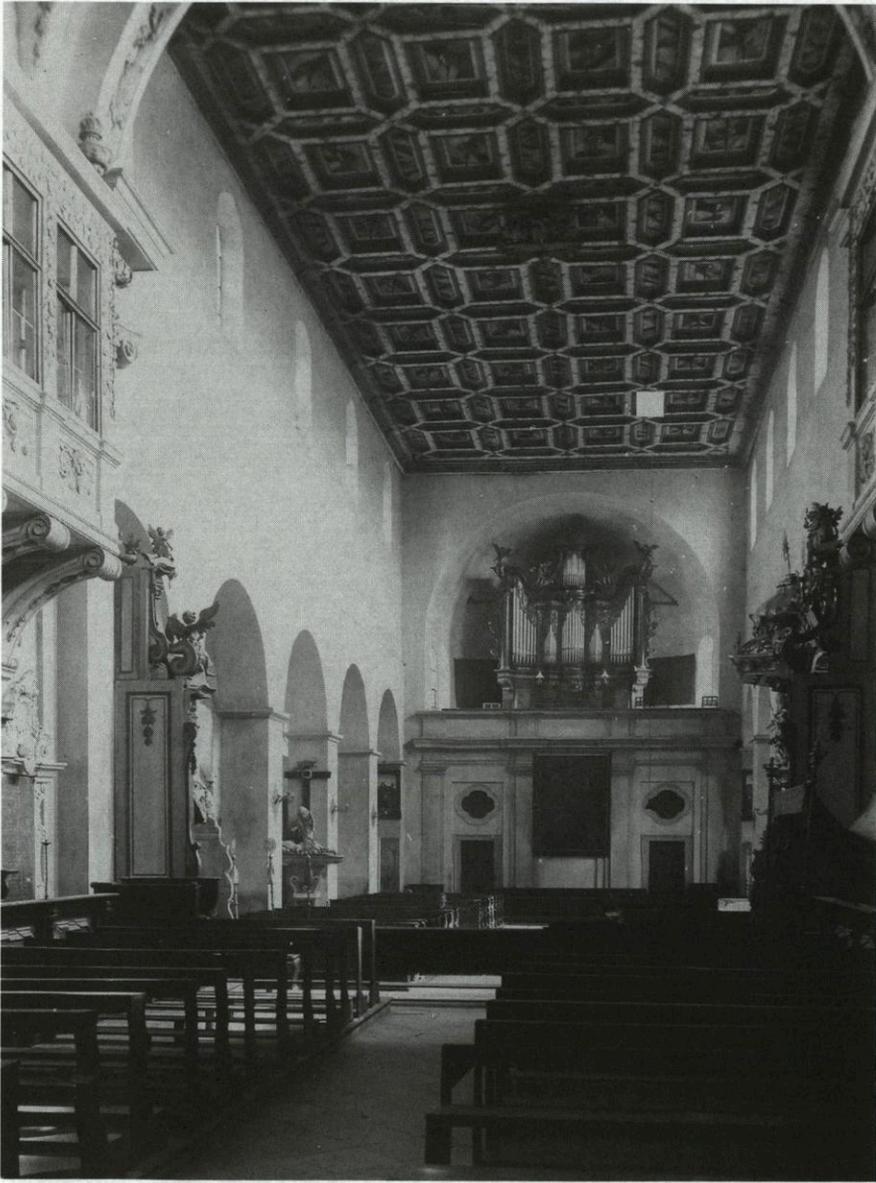
Abb. 2: Regensburg, ehemalige Damenstiftskirche Obermünster, GR, Zustand vor 1945.

sowie im westlichen Joch wiederum in einem etwas niedrigeren, breiteren Rundbogen. Die zwei Seitenschiffenster im vierten und fünften Joch sowie die fünf östlichen Obergadenfenster lagen wiederum achsengleich mit den nördlichen Langhausarkaden (Abb. 2 und Abb. 4).

Vom Westbau der ehemaligen Stiftskirche haben sich deutlich mehr Überreste erhalten. So blieben die Umfassungsmauern bis auf die Südmauer des Querhauses zum Teil, die Westwand sogar nahezu in voller Höhe erhalten (Abb. 8). Wie aus dem vorhandenen Planmaterial (Abb. 2) hervorgeht, war das Querhaus ein quereckiger Baukörper, der nicht über die Außenmauern des Langhauses hervortrat. Die beiden Seitenarme waren in der Flucht der Arkaden vom Mittelteil getrennt, der Zugang war durch je eine Türöffnung mit geradem Sturz möglich. In den oberen Bereichen öffnete sich das Querhaus in Emporen (Abb. 4), die durch je zwei breite, flache Korbogfenster belichtet waren. Auf der Nordseite befanden sich im Giebel zusätzlich zwei weitere, übereinanderliegende Rundbogenfenster. Das Mittelschiff war von einer Tonne mit Stichkappen überwölbt, in den Seitenarmen befanden sich sowohl in den unteren Räumen als auch auf den Emporen Kreuzgratgewölbe. Der First des Querhauses lag in gleicher Höhe wie der des Langhauses (Abb. 12).

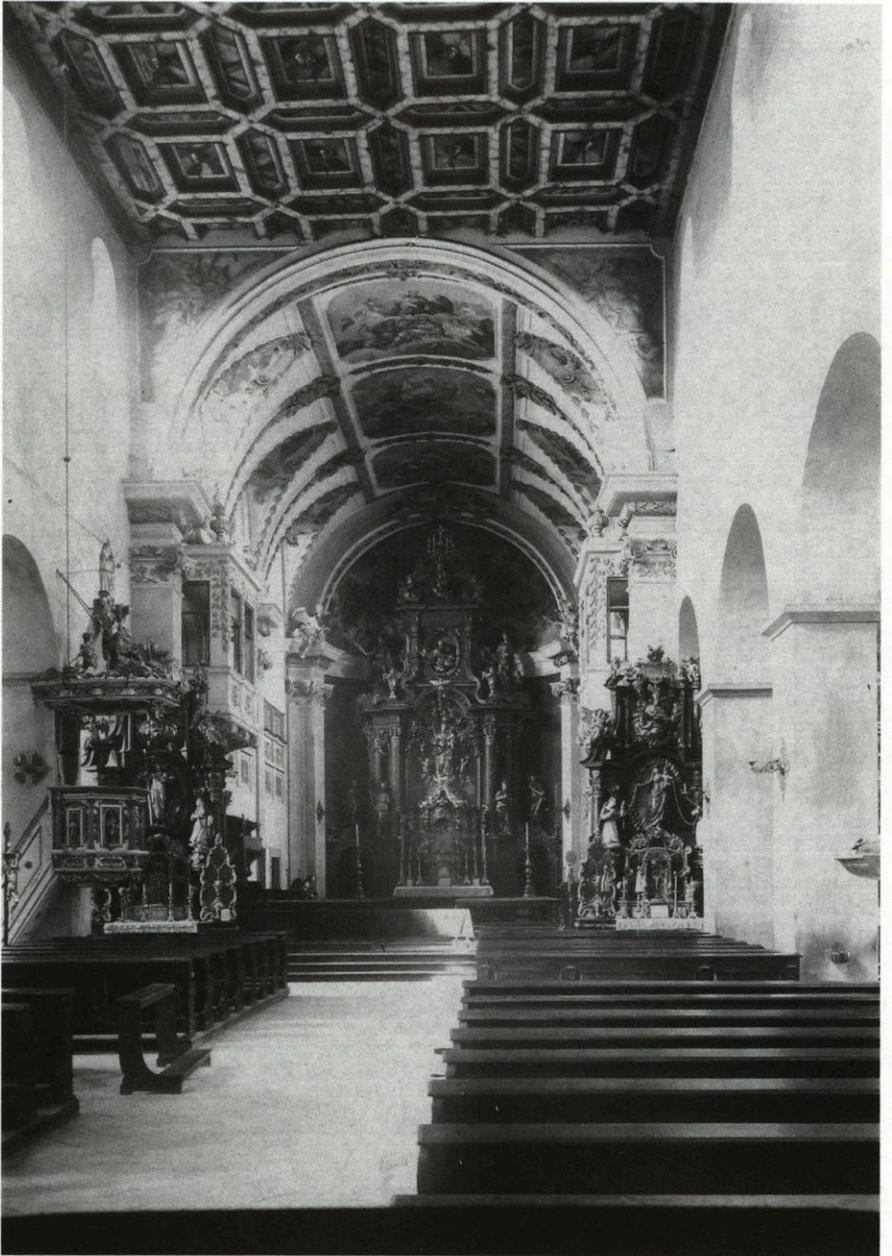
Abb. 3: Regensburg, ehemalige Damenstiftskirche Obermünster, Inneres nach Osten, vor 1945.

Hinsichtlich der Sargwand geht aus den alten Ansichten und Plänen nur hervor, dass die Hochschiffwände bis auf einen kleinen Rücksprung in Höhe der Seitenschifftraufe völlig ungegliedert waren (Abb. 3).

Über die Ostteile der Kirche gibt der heutige Bestand kaum mehr Auskunft, da sich von diesen lediglich die östlich an das nördliche Seitenschiff anschließende Mercherdachkapelle und der nördliche Ansatz der Ostapsis der Kirche erhalten haben. Aus den erhaltenen Plänen und Ansichten geht jedoch hervor, dass sich im Mittelschiff eine leicht eingezogene Apsis auf das Langhaus hin öffnete (Abb. 2). Dieser waren außen drei Lisenen vorgelegt, die jedoch einheitlich aus Ziegeln bestanden und somit einer späteren Veränderung angehören müssen. Nach Mader brachte man diese im Rahmen der 1554 oder den 1626 durchgeführten Maßnahmen an.⁸² Allerdings sind die Vorlagen in keinem der älteren Pläne eingetragen. Lediglich in dem Grundriss des Kunstdenkmälerinventars (Abb. 2) und einem Lageplan aus dem Bestand des Bischöflichen Zentralarchivs (Abb. 14)⁸³ aus der Zeit um 1880 sind diese vorhanden, so dass sie auch mit den 1855 vorgenommenen Renovierungsarbeiten an der Ostapsis in Zusammenhang stehen könnten, innerhalb derer man das einsturzgefährdete Apsisgewölbe, den Apsisbogen und das darüber aufsteigende Giebelmauerwerk erneuert hatte.⁸⁴ Im Zusammenhang der Westung der Kirche wurde die Ostapsis zur Orgelempore umgebaut.⁸⁵ Dabei zog man im Apsisbogen eine bis in Höhe der Arkadenbögen reichende Abmauerung ein (Abb. 3).

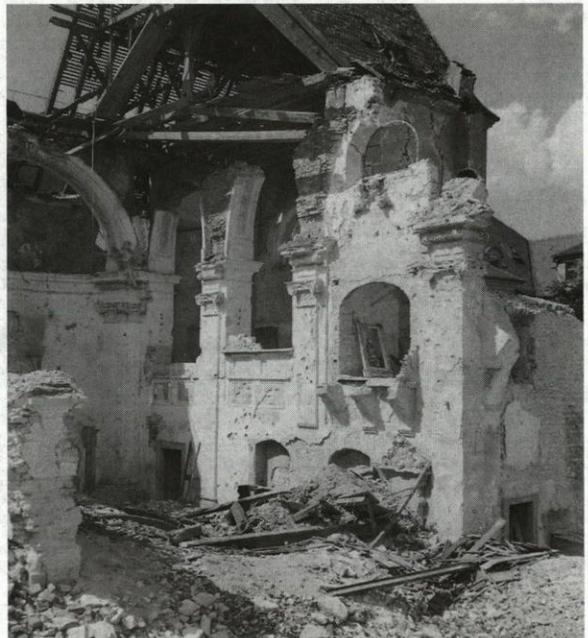
Abb. 6: Regensburg,
Ruine der ehemaligen
Damenstiftskirche
Obermünster, Ostapsis,
Inneres nach NO,
nach 1945.

Von der bis 1945 bestehenden Pfeilerbasilika haben sich die überwiegenden Reste des Langhauses im westlichen Abschluss sowie der nördlichen und der südlichen Außenwand erhalten. Das heute nahezu vollständig freiliegende Mauerwerk unterscheidet sich aufgrund seiner Zusammensetzung und der Färbung der Steine deutlich von dem des Kernbestandes. Es besteht aus hellem, leicht ins ockerfarbene gehenden Bruchstein. Vereinzelt wurden die Steine auch etwas grob bearbeitet und es wurden auch kleinere Quader verbaut. Die Steine liegen in einem dicken Mörtelbett, eine gewisse Regelmäßigkeit in den einzelnen Lagen ist erkennbar. Der Ansatz zur leicht eingezogenen Ostapsis bestand aus Quadern (Abb. 6).
