Zur Regensburger Dompfarrkirche St. Ulrich

Walter Haas

ST. ULRICH IM KREIS DER REGENSBURGER KIRCHEN

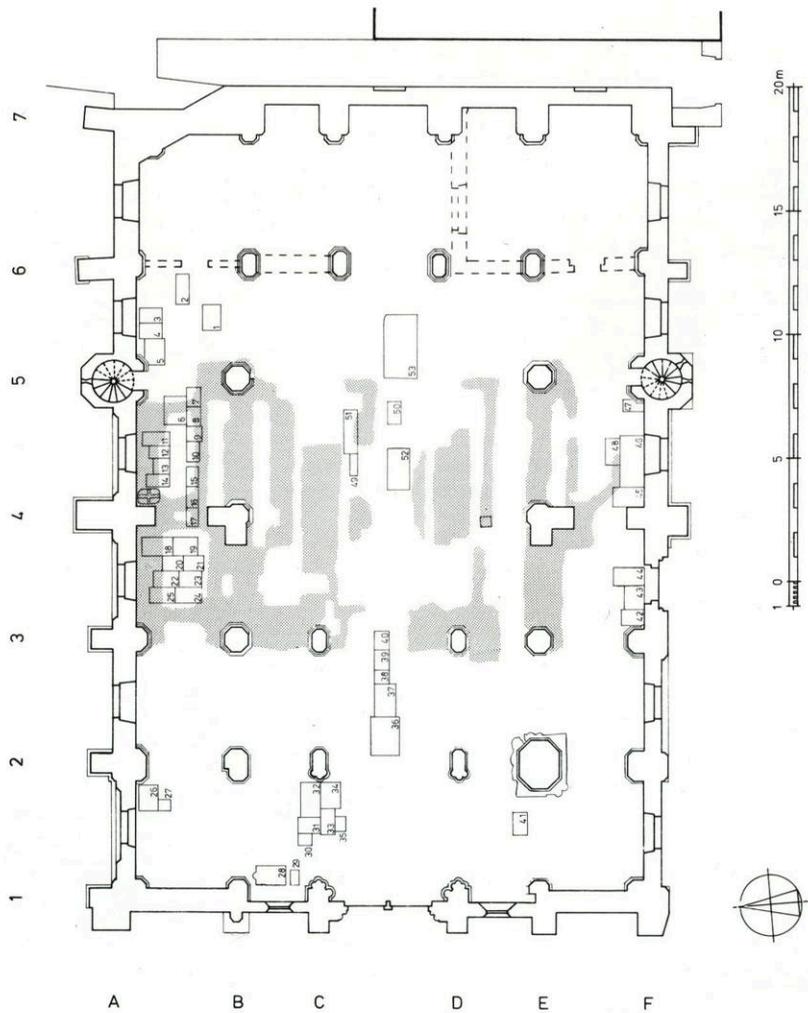
Abb. 3: Regensburg St. Ulrich, Grundriß 1 : 300 mit Angabe der vor 1973 im Boden liegenden Grabplatten und der 1973 aufgedeckten Reste des Estrichbodens.
Zeichnung M. Scheib

Vor dem Herausnehmen des Fußbodens hat das Landbauamt 1972 alle Grabplatten (Abb. 3) einmessen und in einer 57 Nummern umfassenden Liste katalogisieren lassen. Sie wurden im Bau für die spätere Wiederverwendung gelagert. Die Suche nach älteren Bodenschichten führte im mittleren Bereich schnell zu einem klaren Ergebnis: 14 cm unter dem abgehobenen Boden fanden sich in großen Flächen die Reste eines festen durchgehenden Kalkestrichs, der durchschnittlich 4 cm stark und ohne Stückerung auf eine dünne erdige Laufschiene aufgebracht war. Diese Reste setzten im 2. Joch von Westen, noch unter der Westempore, an und füllten das 3. und 4. Joch im Mittelraum und in den Seitenschiffen soweit aus, daß kein Zweifel daran bestehen kann, daß dieser Boden mindestens in diesem Raumabschnitt eine durchgehende Fläche gebildet hat (Abb. 6). Es war hier, außer dem jetzt beseitigten Solnhofener Plattenboden, die einzige auf den bestehenden Bau bezogene ordentliche Fußbodenschicht. Ihre Fortsetzung wurde jenseits der unregelmäßigen Abbrüche weder in den beiden Ost- noch in den beiden Westjochen gefunden. An verschiedenen Pfeilern war der Anschluß des Estrichs an die Sockel intakt.

Auch in dem Teil des Kirchenraumes, in dem der Estrich gefunden wurde, ist er nur lückenhaft erhalten, dies aber nicht auf Grund mangelhafter Konsistenz, sondern durch verschiedene, jeweils scharf begrenzte Störungen. Sieht man die Lage der Grabplatten und die der Störungen zusammen (Abb. 3), so ergibt sich zwar keine völlige Übereinstimmung, aber doch eine annähernde. Ein großer Teil der Störungen dürfte von Bestattungen herrühren, wobei längst nicht alle Grabstellen noch bis in unsere Zeit durch Platten gekennzeichnet waren. Außerdem gab es Fehlstellen in Form schmaler Längsstreifen. Sie sind vermutlich geschlagen worden, um Balken zu legen, die als Grundlage für Bankpodeste dienen sollten. Diese Podeste sind aber wohl erst eingebracht worden, als der Boden schon vielfach durchbrochen war. Es war nicht mehr möglich, die Ausdehnung der Podeste an den erhaltenen Estrichflächen auf Grund der Regel abzulesen, daß Bestattungen nicht unter den Bankpodesten vorgenommen werden, sondern in den dazwischen freibleibenden Gängen.

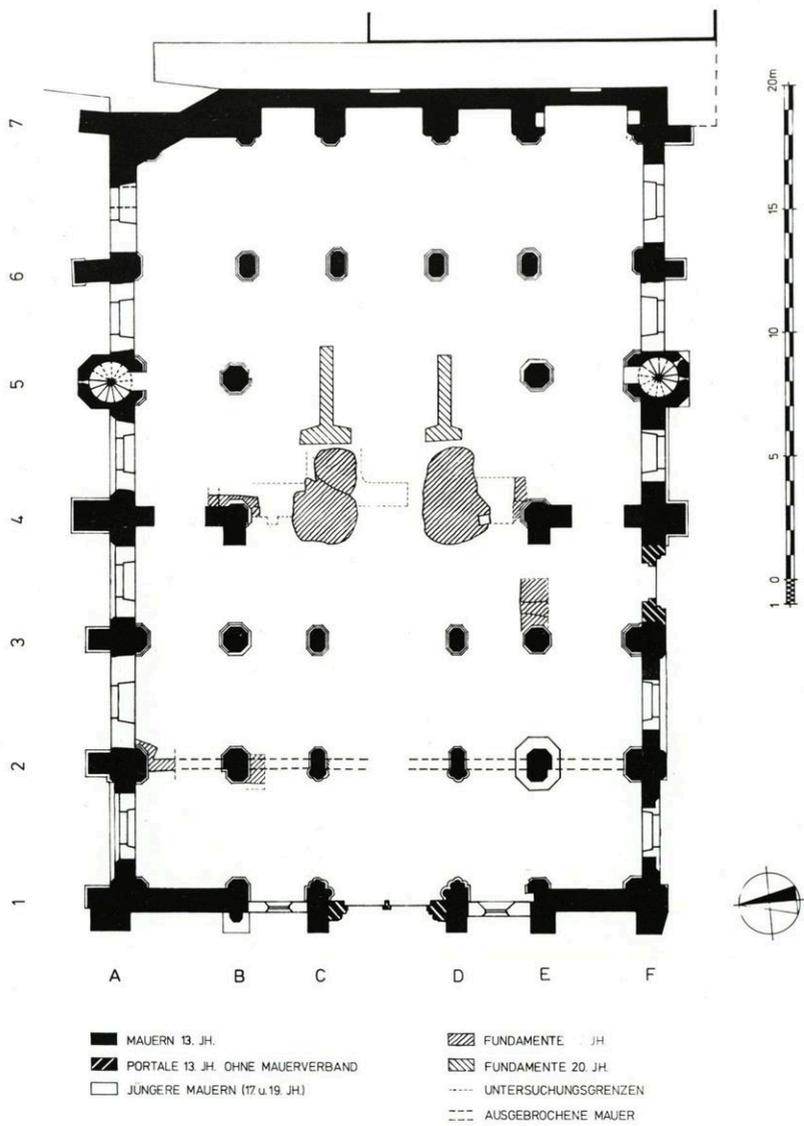
Abb. 4: Regensburg St. Ulrich, Grundriß 1 : 300 mit Angabe der Mauerbefunde im Fundamentbereich. Zeichnung M. Scheib

Im östlichen Teil des Mittelraums, bei den Koordinaten C 5 und D 5, liegen mit der Oberfläche etwa in Estrichhöhe gestreckt T-förmige Betonfundamente offensichtlich jüngsten Datums (Abb. 4, 6, 7). Sie sind eingebracht worden, als in den 50-er Jahren (1957?) eine Abstützung der östlichen Mittelpfeiler für nötig erachtet wurde und man hölzerne Strebekonstruktionen einfügte, denen diese Fundamente als Unterlage zu dienen hatten. Nun war bei dieser Gelegenheit da, wo die Betonfundamente gelegt werden sollten, Fundamentmauerwerk angetroffen worden. Der Sachverhalt ist bekannt geworden, eine Befunddokumentation scheint aber nicht vorzuliegen. Bei den Arbeiten von 1973 war deshalb zu fragen, ob sich das 1957 (?) Versäumte nicht nachholen läßt.

Das Auffüllen von Fundamentgruben scheint in St. Ulrich die normale Gründungstechnik gewesen zu sein. Der Suchgraben stieß im Bereich D 4 bereits 12—15 cm unter der Estrichoberkante auf Fundamentmauerwerk, das im Grundriß von unregelmäßigen Konturen umgrenzt wird, die eine birnenähnliche Form bilden (Abb. 4, 7, 8). Die größte Breite, wie sie in dem Suchgraben gemessen werden konnte, beträgt 2,6 m, die größte Länge — durch nachträgliches Ausweiten des Untersuchungsfeldes festgestellt — mißt 3,8 m. Mit der Untersuchung, die nur 1,1 m und punktuell bis zu 1,5 m unter die Estrich-Oberkante reichte, war die Fundamentsohle noch nicht erreicht. Der erwähnte Quader, der sich in der Estrichfläche abzeichnete, war direkt auf dieses Fundament ganz an dessen südlichem Rand aufgesetzt.

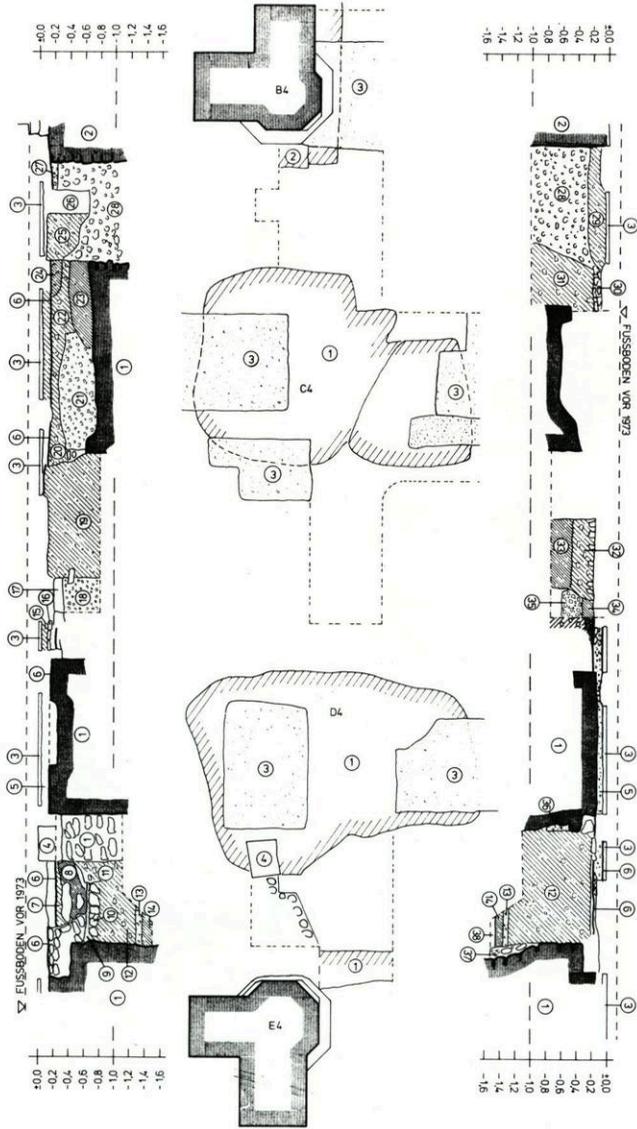
Abb. 5: Regensburg St. Ulrich, Grundriß der Untersuchungsstelle im Mittelraum mit Westprofil (links) und Ostprofil (rechts), Maßstab 1 : 100. Zeichnung M. Scheib

- 1 Mauerwerk aus vermörteltem Bruchstein, gegen den Grund gemauert
- 2 Mauerwerk aus vermörteltem Bruchstein, freistehend („häuptig“) gemauert
- 3 Kalkestrich

Der Suchgraben im Mittelraum brauchte der eingeschränkten Fragestellung wegen nicht tief zu sein. Im Gegenteil, er sollte gar nicht unter die zum heute stehenden Bau gehörenden Schichten hinuntergreifen. Auch die geringe Ausdehnung der Untersuchung — von dem 11 m langen Graben sind 6 m von den gesuchten Fundamenten gefüllt — ließ keine besonders aufschlußreichen Funde erwarten. Einiges muß dennoch genannt werden (Abb. 5):

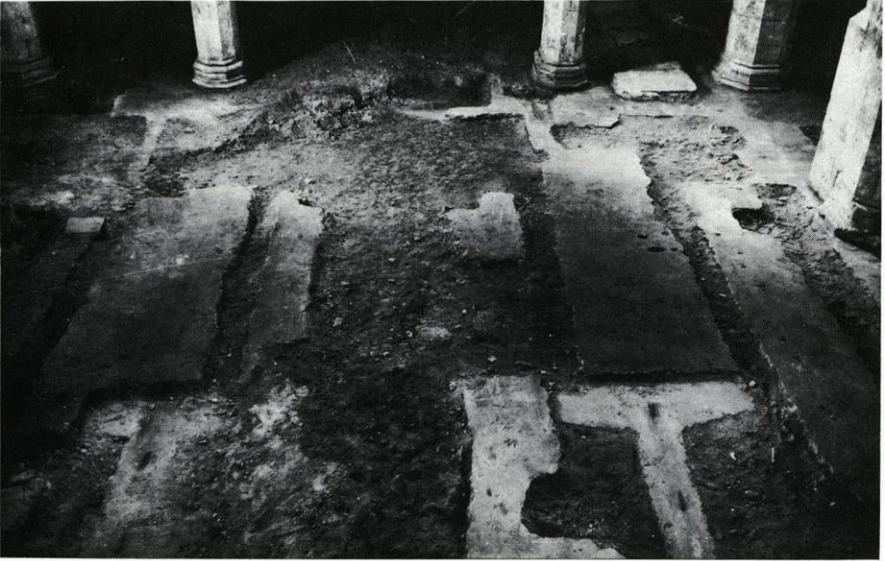
Abb. 6: Regensburg St. Ulrich, Boden des Mittelraumes nach Aufdeckung des Estrichs von der Ostempore gegen Westen gesehen. 1973

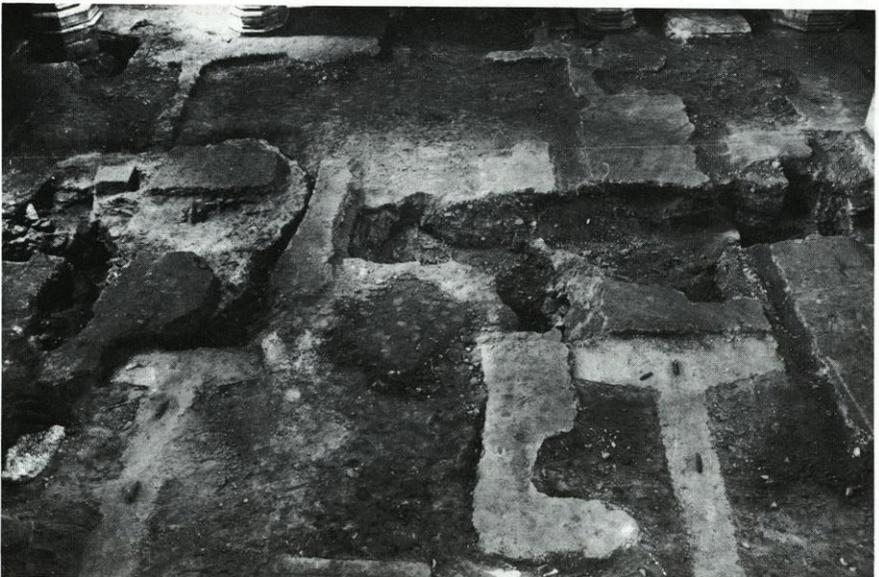
Abb. 7: Regensburg St. Ulrich, Boden des Mittelraumes während der Aufdeckung der Fundamente bei D 4 und C 4 von der Ostempore gegen Westen gesehen. 1973

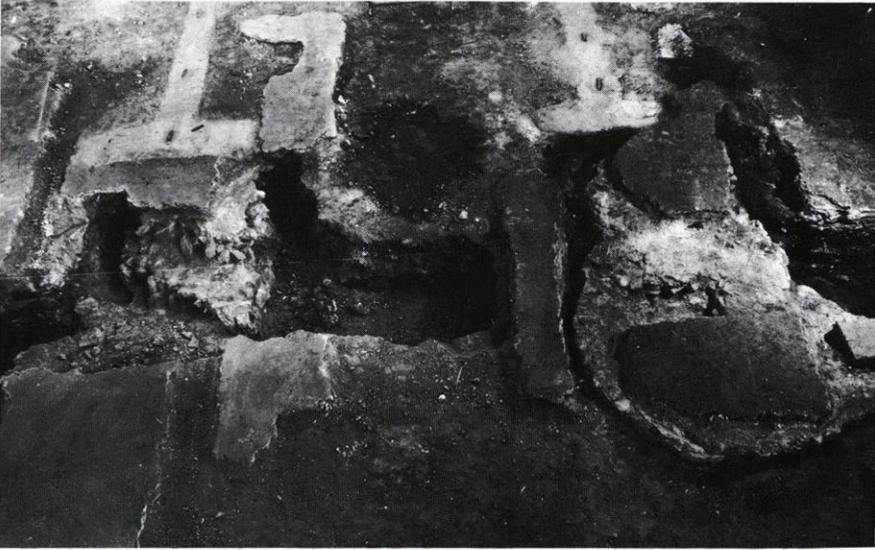
Abb. 8: Regensburg St. Ulrich, aufgedeckte Fundamente bei C 4 und D 4 von der Westempore gegen Osten gesehen. 1973

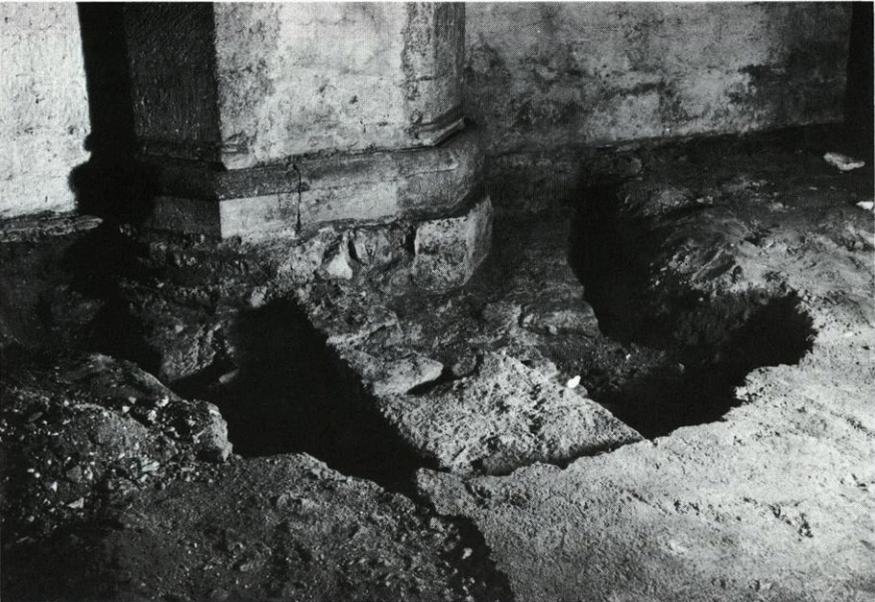
Abb. 9: Regensburg St. Ulrich, Halbpfeiler A 2 von Süden mit dem Fundament der abgebrochenen Quermauer, dem ergänzten Sockel und der verputzten Abbruchspur am Pfeilerschaft. 1973

Im Westjoch der Kirche wurde, wie im ganzen Raum, nur die Aufhöhung abgegraben, aber keine Bodenuntersuchung angesetzt. Der Vergleich der Basen zeigte den oben schon erwähnten Unterschied, daß die westlichen Pfeiler und Halbpfeiler (A—F 2) keine zweistufigen, sondern nur einstufige Sockelprofile besitzen. Nach dem Abgraben der zum jüngsten Fußboden gehörenden Füllschicht kam am Halbpfeiler A 2 der Ansatz einer Bruchsteinmauer zum Vorschein, die in die Plinthe des Pfeilers einband und deren Fundament, das quer durch das Seitenschiff zieht, noch 1,5 m nach Süden verfolgt wurde (Abb. 9).

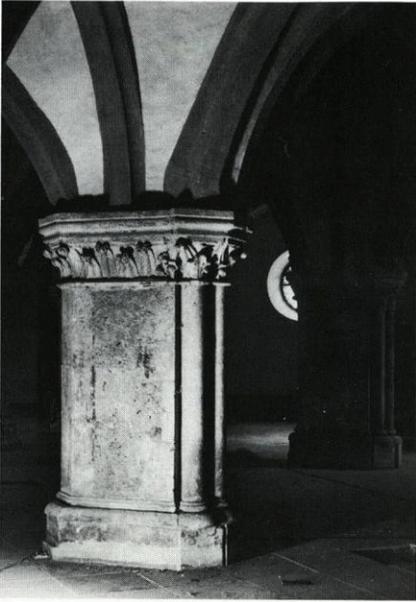
Abb. 10: Regensburg St. Ulrich, Pfeiler C 2 von Nordwesten mit der an der senkrechten Tüchlgrenze erkennbaren Abbruchspur der Quermauer. 1983

Der Maueransatz steht in offensichtlichem Zusammenhang mit Befunden, die schon lange sichtbar waren und auf die Busch auch schon aufmerksam gemacht hatte¹³, die freilich nicht viel „hergeben“ und deshalb von den späteren Autoren nicht mehr aufgegriffen wurden: In der Sockelschicht und am Schaft des Halbpfeilers zeichnet sich als Flickung teils in Werkstein, teils in Putz die Abbruchspur einer Quermauer ab, die bis zur Unterkante des Kapitellstreifens reichte. Entsprechende Spuren hat Busch auch an den Pfeilern B 2, C 2, D 2 und F 2 festgestellt. Sie sind dort noch durchwegs zu erkennen, stellenweise nicht als Flickung, sondern als Lücken in der den Pfeiler umfassenden Tünchsicht (Abb. 10).

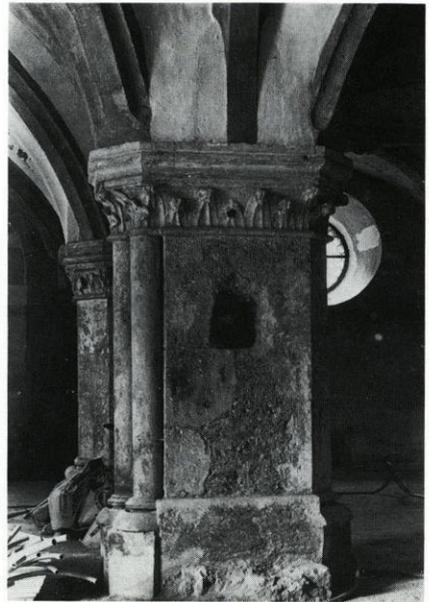
Abb. 11: Regensburg St. Ulrich, Pfeiler C 2 von Süden mit dem Rest der abgebrochenen Quermauer im Sockelbereich und Abbruchspur an der Pfeilerflanke darüber. Der offene Ausbruch ist, davon unabhängig, für ein Weihwasserbecken geschlagen worden. 1982

Auf der der Mitte zugewandten Seite des mittleren Pfeilerpaares (C 2, D 2) hat Busch keine entsprechenden Spuren gesehen. Sie sind dort aber im Sockelbereich auch eindeutig, darüber jedoch durch das Einsetzen von Weihwasserbecken verunklärt (Abb. 11). Die heutige Sockelbildung — ein Abschnitt mit einfachen unprofilierten Klötzen — ist auch hier als vernarbte Abbruchwunde zu verstehen.

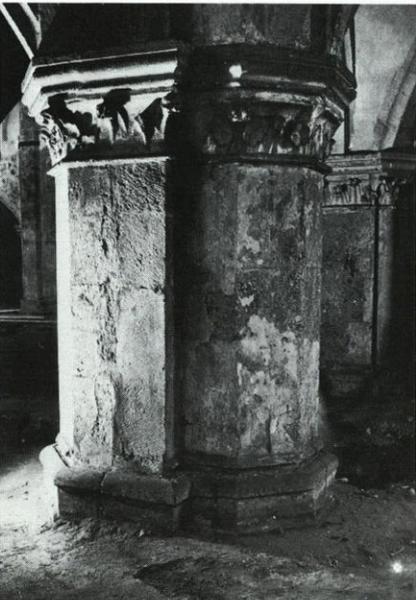
Abb. 12: Regensburg St. Ulrich, Winkelpfeiler B 2 von Nordwesten mit der an der Flickung der Kante und der Ergänzung im Sockel erkennbaren Spur der abgebrochenen Quermauer

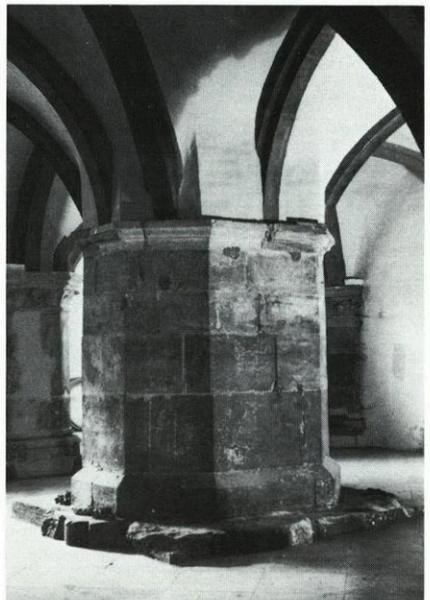
Abb. 13: Regensburg St. Ulrich. Der verstärkte „Turmpfeiler“ E 2 von Nordosten. Das jetzt aus dem Fußboden ragende Fundament mit einem profilierten Werkstück links vorn. 1983

Die Quermauer, deren Spuren Busch entdeckt hat, von der er aber annahm, daß sie schon beim Weiterbau aufgegeben worden sei, weil sie am Gewölbe keine Spuren hinterlassen hat, gehörte zum Fertigstellungszustand der Kirche — sie stand, als der Bau getüncht wurde! —, und zwar als kopfhohe Schrankenmauer. Wir wissen nicht, wie diese Mauer gestaltet war, wieviele und wie breite Durchgänge sie offengelassen hat. An dem einspringenden Winkel des Pfeilers B 2 schloß die Schrankenmauer so an, daß sie den Einsprung mit ihrer Westflucht aufnahm und zum Teil also auch die besondere Pfeilerform erklärt (Abb. 4, 12). Die Schrankenmauer hat nicht mehr bestanden, als der Turmpfeiler E 2 — vermutlich als Umantelung seines Vorgängers — gebaut wurde. Er rechnet bereits mit einer Bodenaufhöhung, die spätestens gleichzeitig mit seiner Errichtung erfolgt sein muß. Ein beträchtlich ausladendes Fundament, in das auch zwei zu gotischen Bündelpfeilern gehörende Werkstücke verbaut sind¹⁴, reicht ca. 15 cm über das durch die Estrichflächen und Sockelhöhen markierte Niveau. Anschlußspuren der Quermauer zeichnen sich aber nicht ab (Abb. 13).

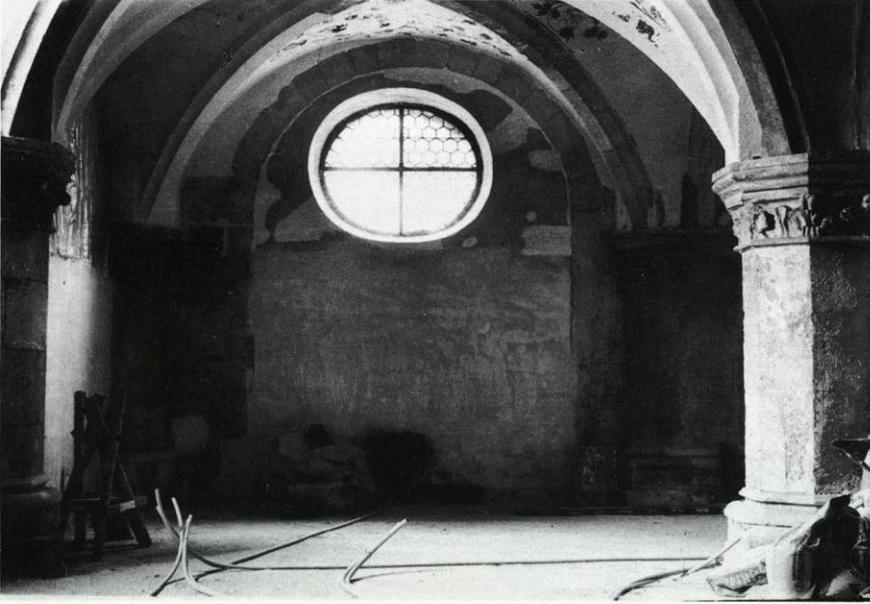
Abb. 14: Regensburg St. Ulrich, Nordmauer des Westjochs mit dem vermauertem Durchgang zwischen A 1 und A 2. 1982

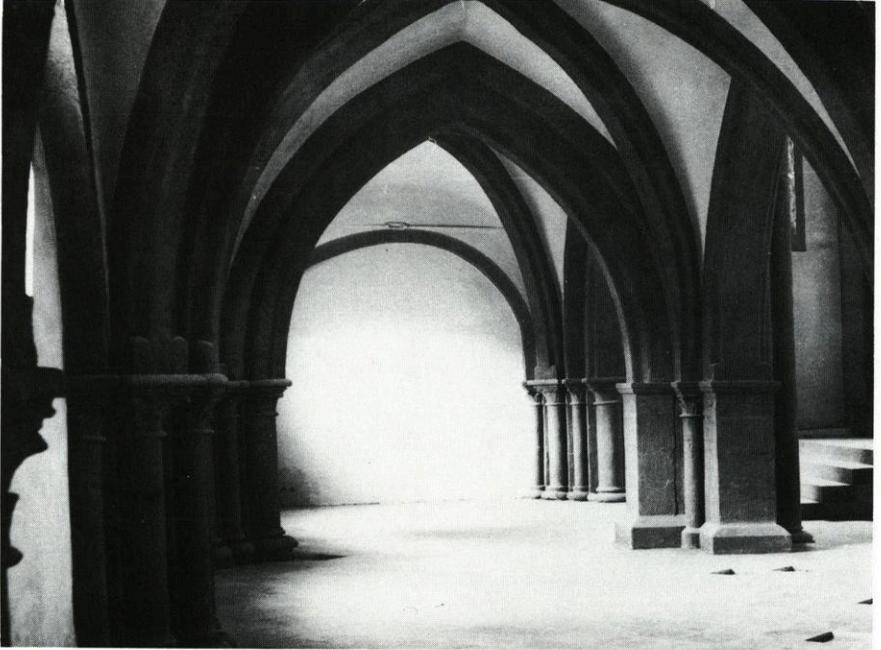
Abb. 15: Regensburg St. Ulrich, Westende der Südepore von Osten mit dem verstärkten „Turmpfeiler“ E 2. 1983

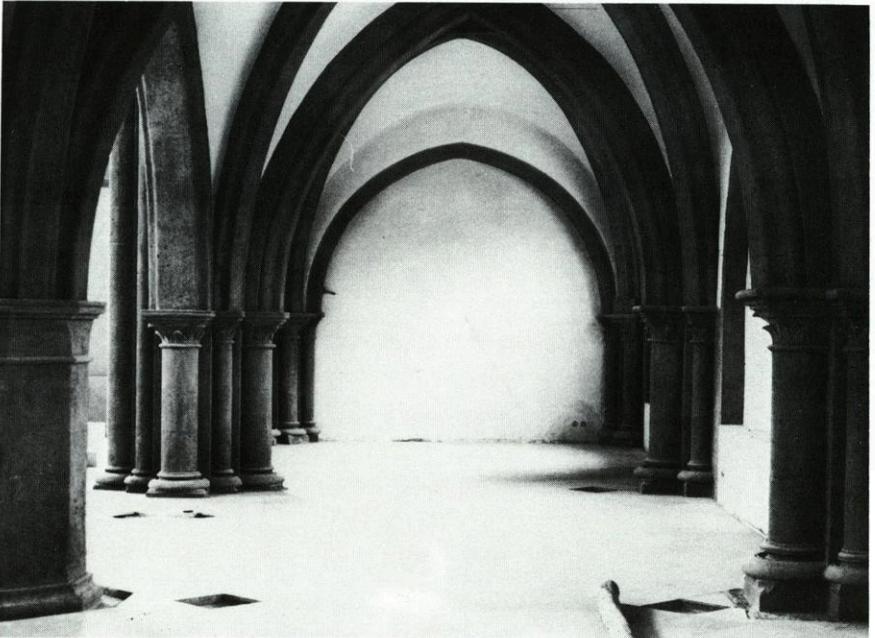
Abb. 16: Regensburg St. Ulrich, Westende der Nordepore von Osten mit dem unverstärkten Pfeiler B 2. 1983
